災害最終報告書

請負災害 レベル3

災害件名：建柱工事による墜落災害

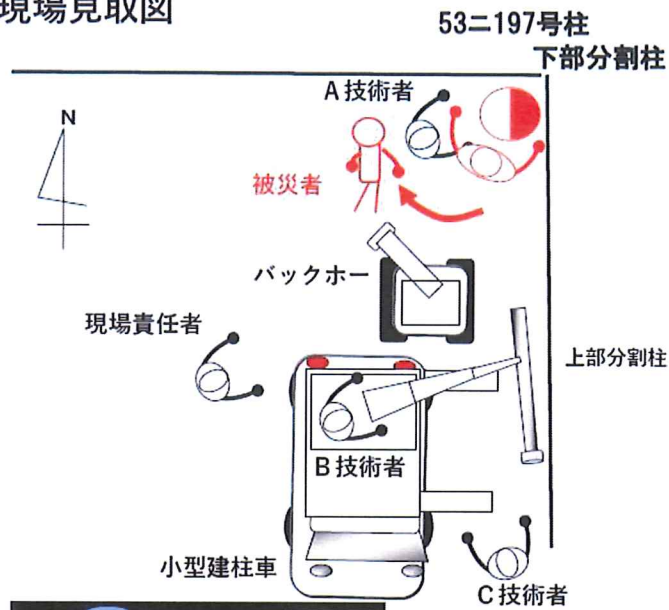
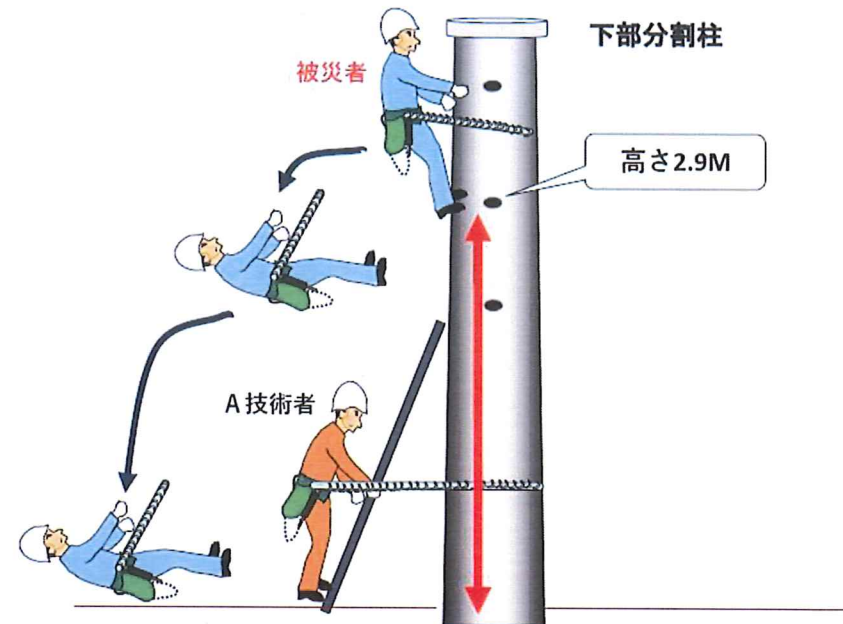
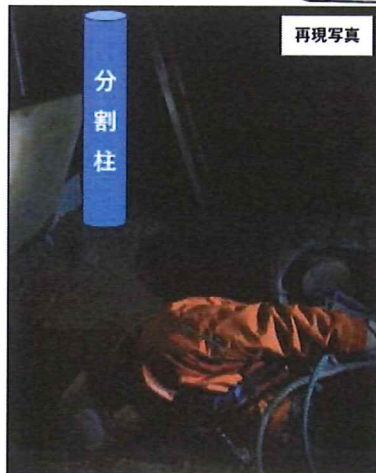
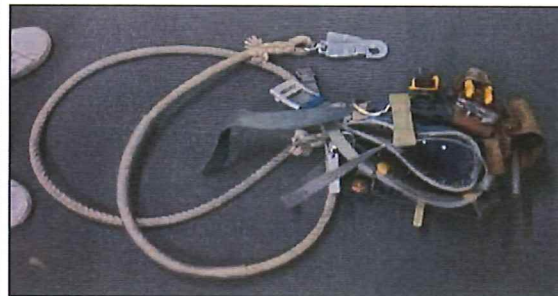
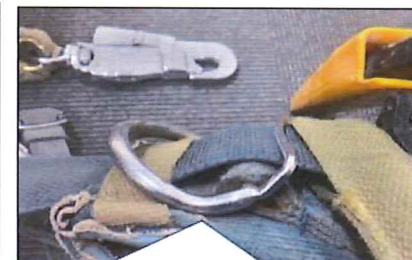
現場見取図

D環にしっかりとかかっていなかった (推定)

番号	要因分類	当該現場の問題点	暫定対策
①	人-1	被災者は、「カチッ」という音と、揺すり確認で外れないことを確認したが、 <u>目視でフックの状態を確認していない。</u>	【営業所対策】 1.昇降柱時は、監視対象とする。 2.技術者は、ワークポジショニングロープのフックまたはランヤードフックが確実にかかっていることを目視し、「フックよし」の呼称後、監視者が再度目視にて確認する。 3.技術者は、ラインヤードフックおよびワークポジショニングロープのフックをD環へ取り付け、徐々にロープへ体重を掛け、フックが外れないことを再確認する。
②	人-1	足場ボルトの取付作業時、 <u>ランヤードフックを使用していなかった。</u>	【営業所対策】 1.軽微な作業であっても、確実にラインヤードフックを使用する。
