件名: 【共有】浜北営業所管内で発生した直営災害(低圧感電)について

中電PG配電部配電運営課殿より、同社浜北営管内で発生 of 直営災害(低圧感電)情報

【発生概要】：動力引込線の撤去作業のための昇柱の際に誤って街灯配線（100V）と継柱金具を握り感電

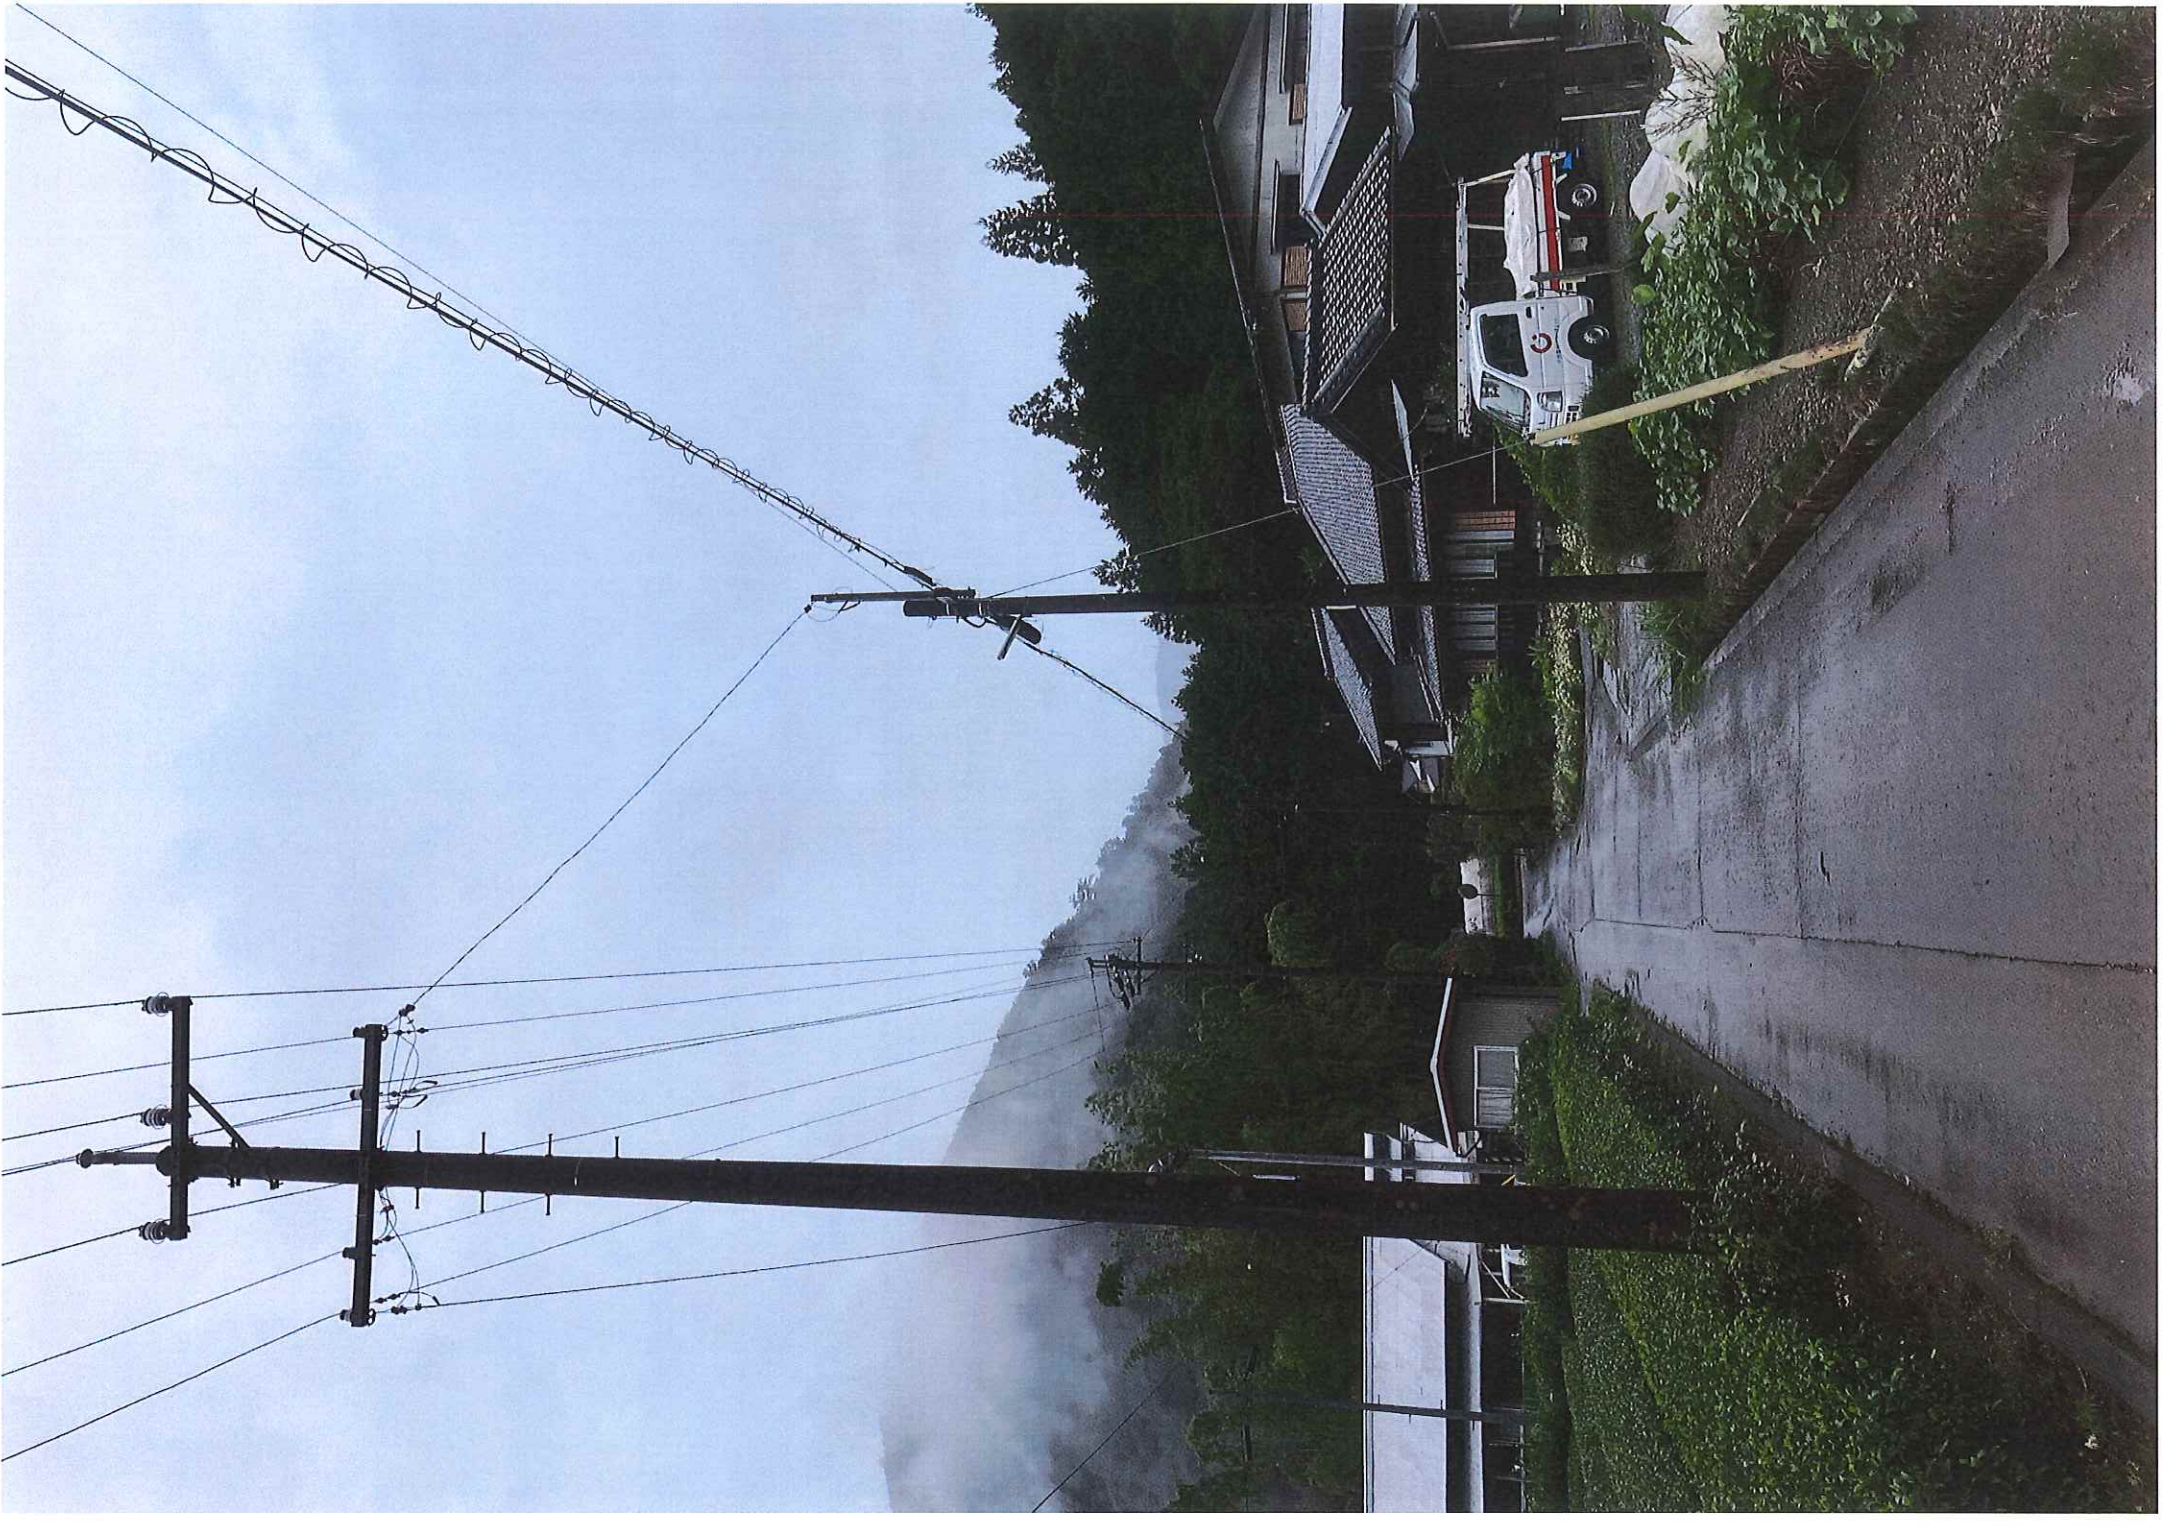
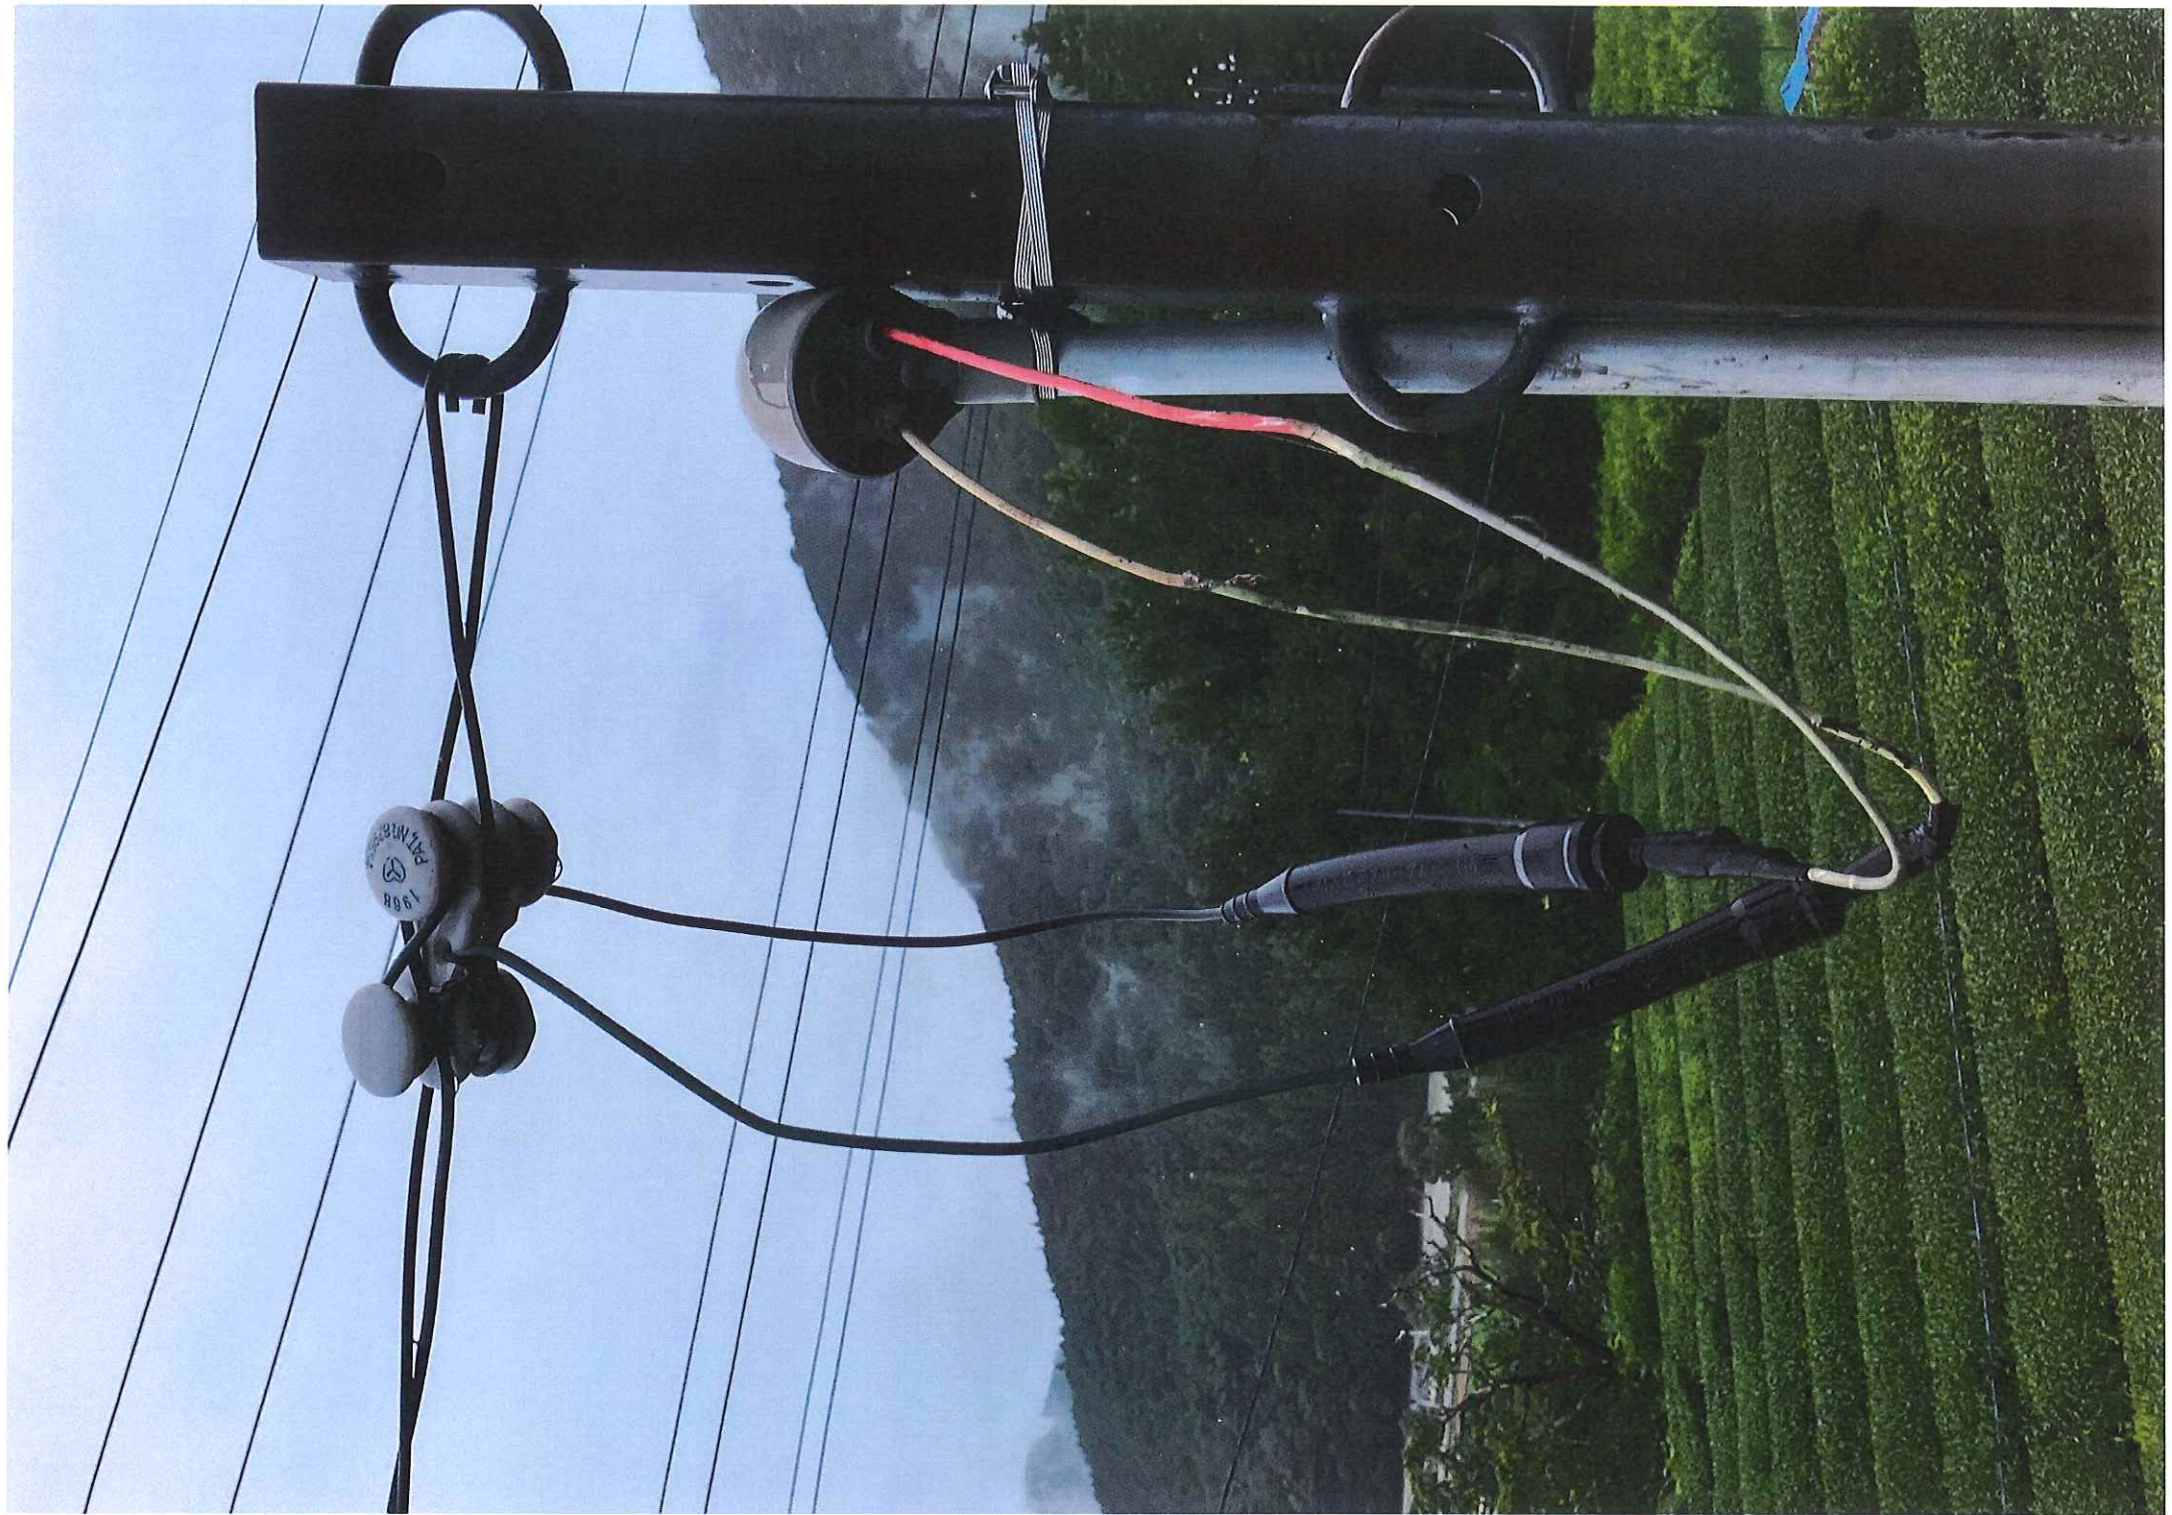
※N T T短尺柱に外灯（100V、チューブ引下）が設置。

右手で継柱金物下部付近で支え、左手で継柱金物上部を掴み作業位置まで上体を持ち上げようとした際に

外灯配線のI V線と継柱金物を一緒に握ってしまった。

握ったと同時に両手が委縮し、継柱金物（右手箇所）I V線（左手箇所）から離れられなくなった。

昇柱に限らず充電部に接近する作業環境では、移動方向の充電部の状態を確認してから移動するよう、事象共有に併せて注意喚起をお願いいたします。
