# 井川大井川線No23作業員墜落災害 (件名：井川大井川線No19～No29間他電線張替工事)

2024年10月30日  
掛川支社 送電G

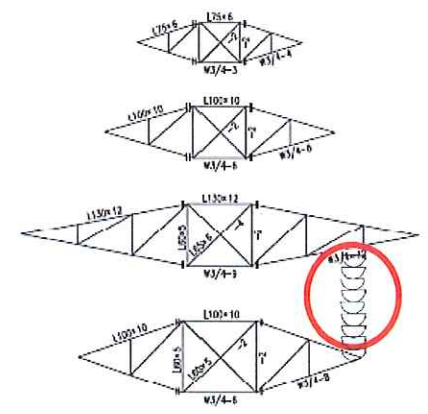
鉄塔高：25.1m  
 ベンド下：11.5m

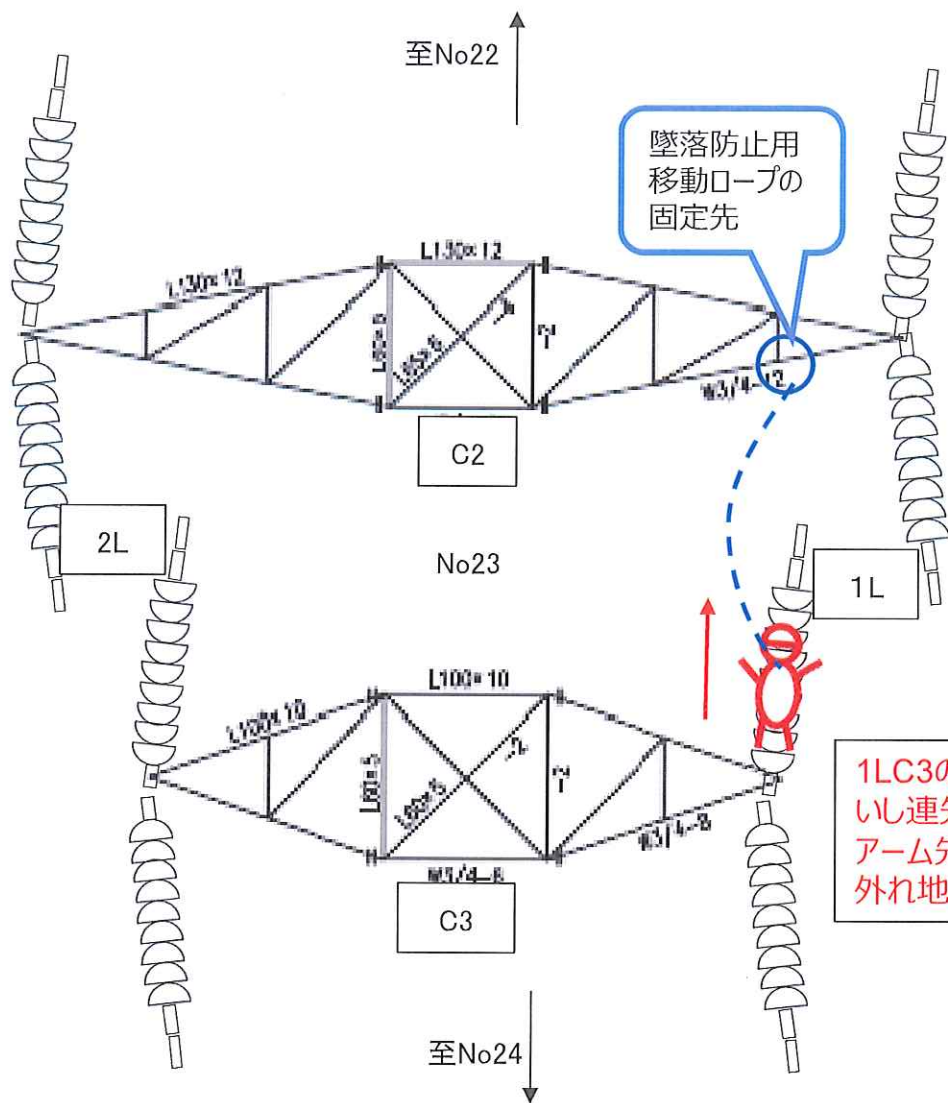
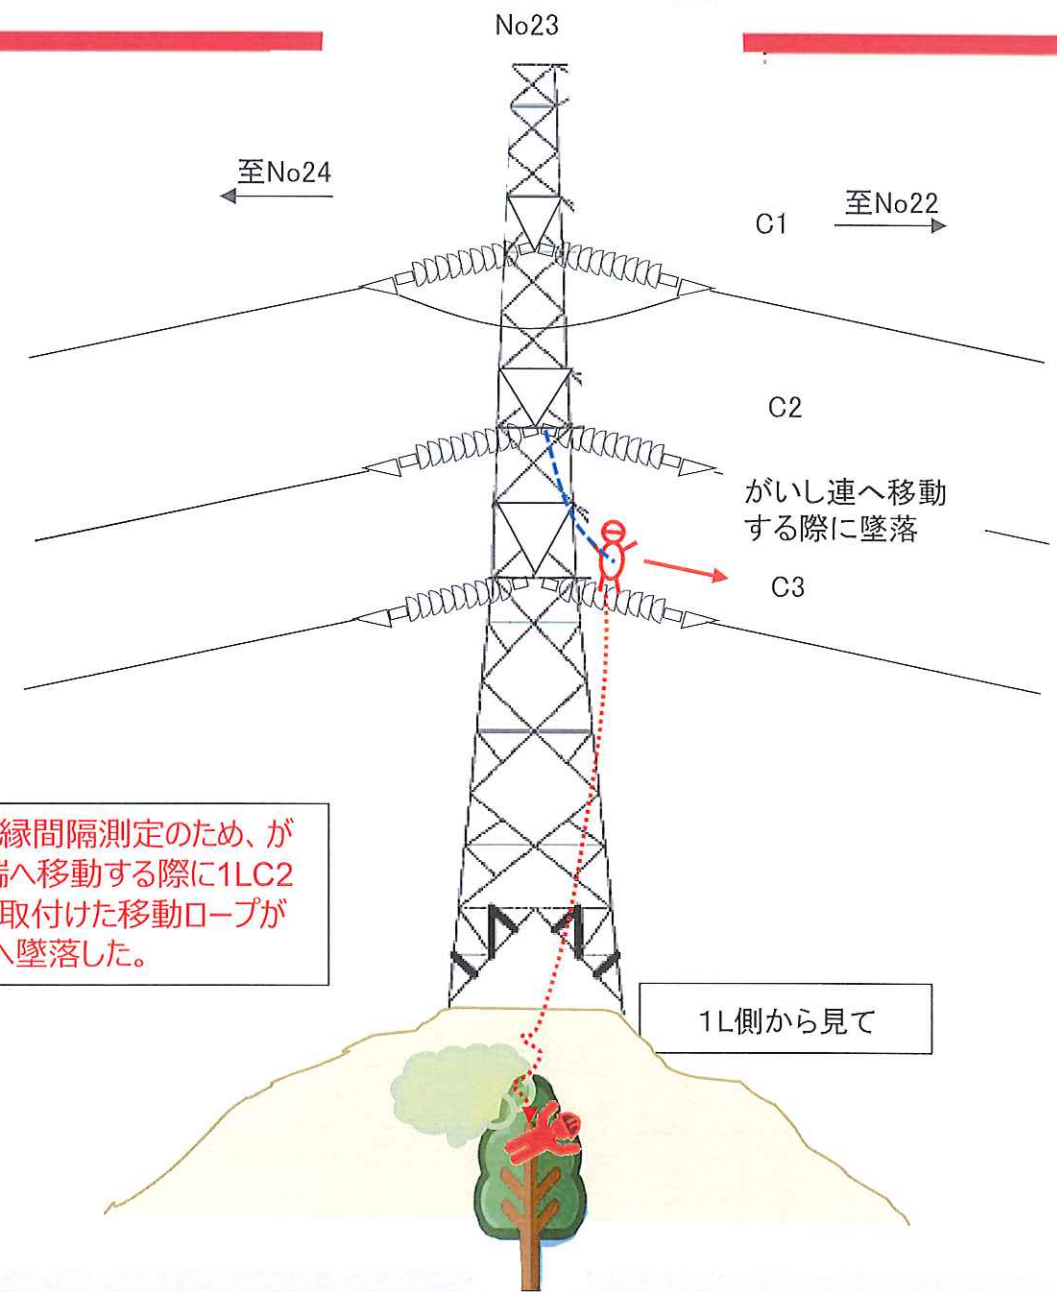
1LC3の絶縁間隔測定のため、がいし連先端へ移動する際に1LC2アーム先に取付けた移動ロープが外れ地上へ墜落した。

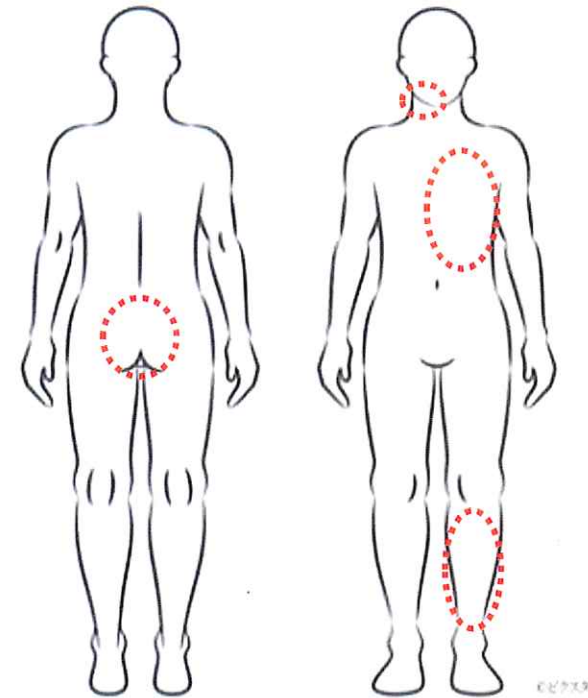
### 負傷部位

- ・左外傷性血胸
- ・左脛骨骨粉砕骨折 (手術要)
- ・左腓骨近位端骨折
- ・第2腰椎椎体圧迫骨折
- ・下顎骨骨折
