掛川電気工業協同組合

請負協力会社作業員の死亡災害について（10/30 発生）

<取付けた引入金物が外れ飛び胸部に当たり死亡>

作業内容：33kVスポットネットワーク不良ケーブル張替（ケーブル新設）

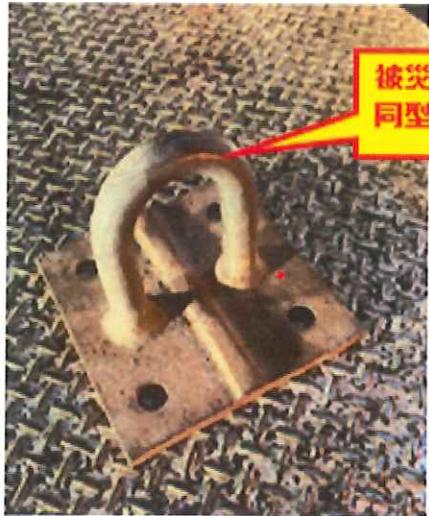
被災者に当たったものと
同型の後付引入金物

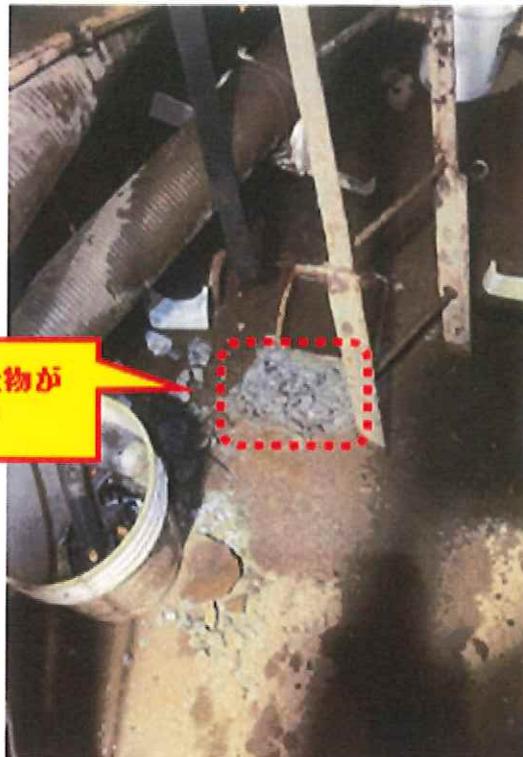
床面に、後付引入金物が
固定されていた場所

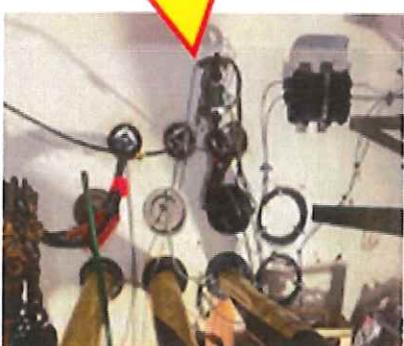
壁面:既設引入金物

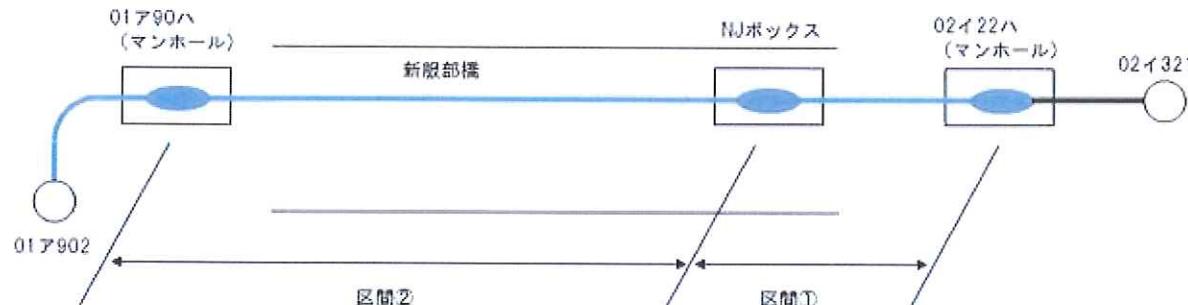
概要図

- 1 8時30分 本人および同僚3名は、橋建て替えに伴うケーブル撤去工事の現場に到着し、TBM-KYを実施した。
- 2 9時00分 マンホールに延線車を設置し、ケーブル切断および撤去作業を開始した。
- 3 中間のジョイントボックス内に直線接続があったため、始めに区間①のケーブル撤去を開始し、作業を完了した。
- 4 12時00分頃 区間②のケーブルを撤去するためマンホール側に20mほど引っ張った時、延線車のワイヤーがマンホール内に取り付けた金車付近で破断し、
　　マンホールの外へ跳ね上がった。
- 5 その際、跳ね上がったワイヤーがマンホール上にいた本人の左足に当たり負傷した。
- 6 12時05分 現場責任者は救急車の手配を指示するとともに、災害の発生を上長へ連絡した。
- 7 12時36分 救急車が到着し、市内の病院に搬送された。

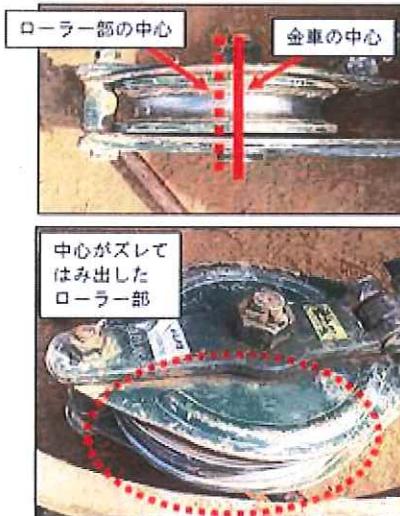
破損した金車の写真

上記災害は、「延線車の張力計に不具合があり作動しなかった（通常であれば 1.5～2.0t の張力がかかる場合にリミッターが作動する）」、「金車に使用荷重（2.5t）以上の張力がかかり正常に機能しなかった」ことにより発生しています。幸い不休災害であったものの、北海道の災害と同様の結果になっていてもおかしくない事象でした。

このような重篤災害を防ぐためにも、最悪が生じた場合に備えて速やかに作業が停止できるよう、安全装置の作動値や監視位置、合図を作業着手前に定めることを本事象の共有に併せて改めて注意喚起いただきますようお願ひいたします。
