### 電柱上の工事における安全作業のお願い

## 弊社電柱における共架工事中の作業者の死亡災害について

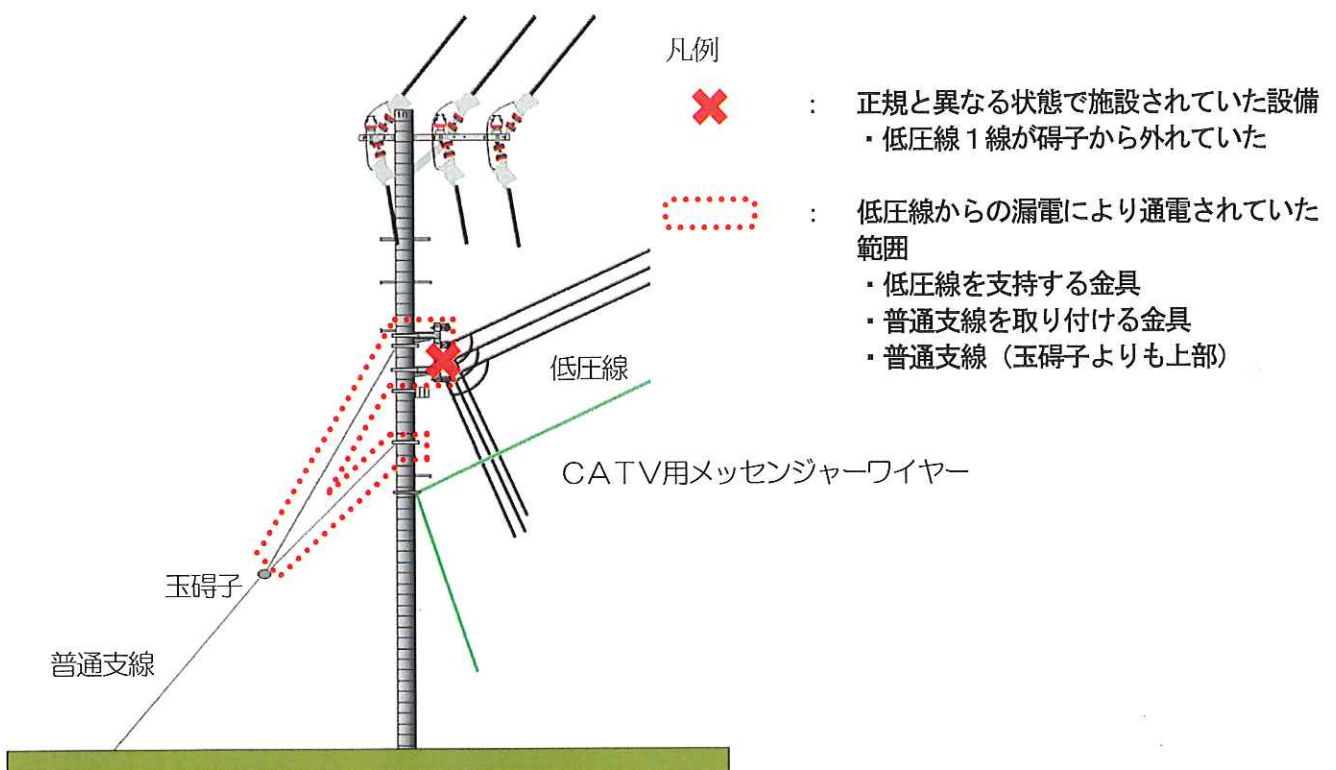
【図：弊社の調査結果】

その後に弊社が調査した結果、作業を行っていた電柱においては、低圧線が正規と異なる状態で施設されていたこと、低圧線からの漏電により装柱金具と普通支線の一部に通電（100V程度）されていたことを確認いたしました。

発 生 日 時	2014年8月8日 (金) 14時20分頃	天候 曇り
罹 災 者	49歳 男性	
災 害 の 状 況	○罹災者は、地上作業員1名とともに、ケーブルテレビの共架工事に着手した。 ○罹災者は、柱上作業のため、昇柱した。 ○地上作業員は、柱上で作業していた罹災者の叫び声を聞いた。 その直後、地上作業員は地上に墜落した罹災者を確認した。 ○罹災者は、地上作業員が手配した救急車で病院へ搬送された。 ○病院において、医師により死亡が確認された。	
弊社の調査結果 (下図参照)	●低圧線が正規と異なる状態で施設されていた。 ●低圧線からの漏電により装柱金具と普通支線の一部に通電(100V程度)されていた。

この漏電事象を受け、当社は低圧架空電線を施設している電柱全数を調査し、施設不良箇所については、すみやかに改修を行い、再発防止策を徹底しております。

電柱上で作業いただいております事業者におかれましては、従業員の皆さまへ昇柱時における「保安帽、手袋、墜落制止用器具・ワークポジショニング用器具などの適切な使用」と「検電の確実な実施」を引き続き徹底くださいますよう、何卒よろしくお願いたします。
