中部電力パワーグリッド

〇〇支社管内における 請負高圧感電負傷災害について

2024年6月19日
配電部

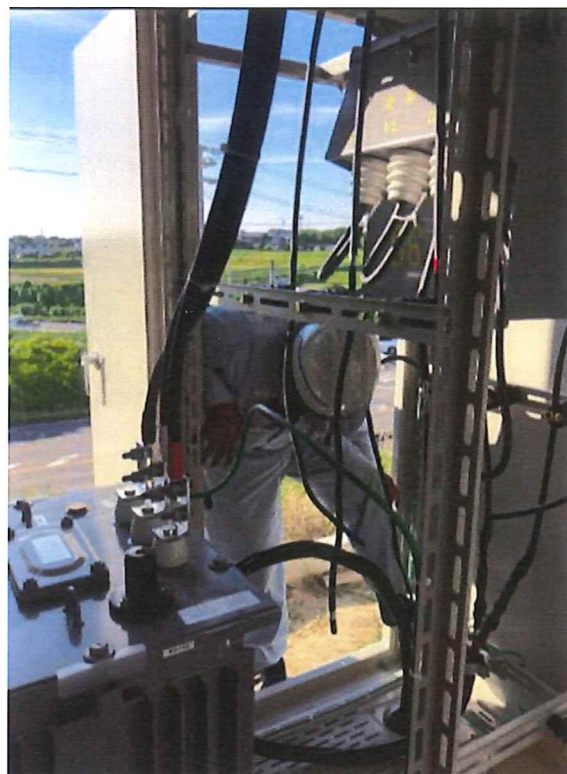
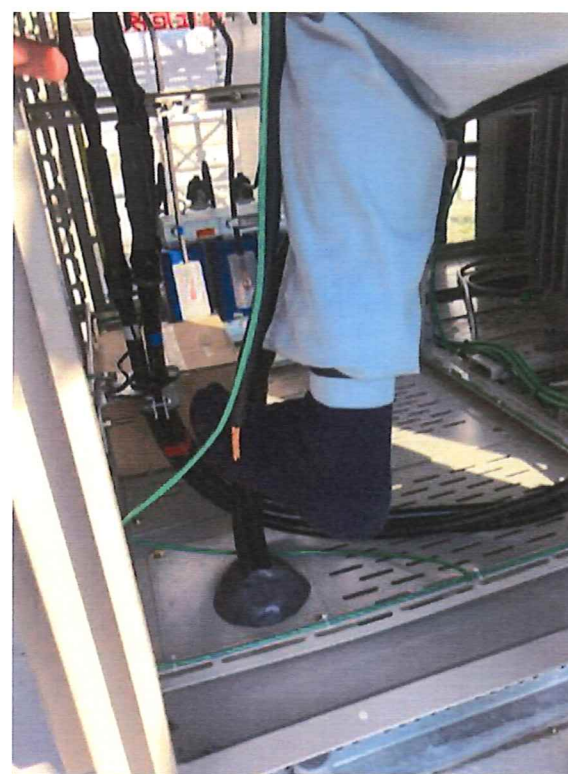
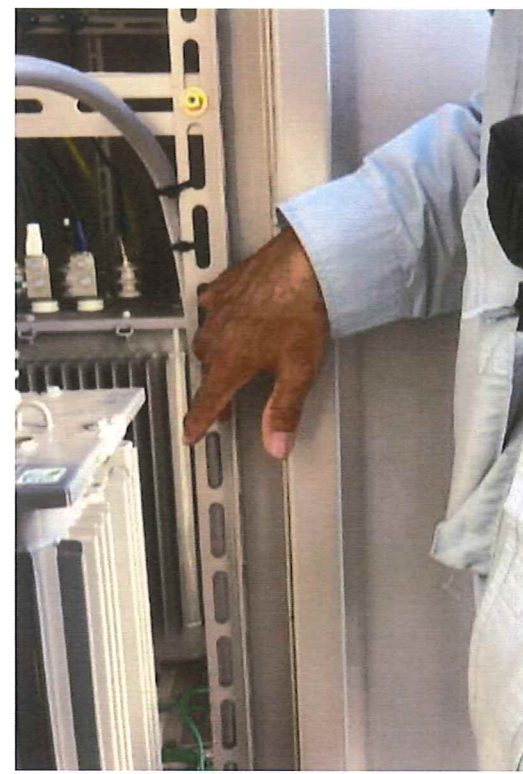
被災者の流入・流出箇所

本人への聞き取りができていないため推定

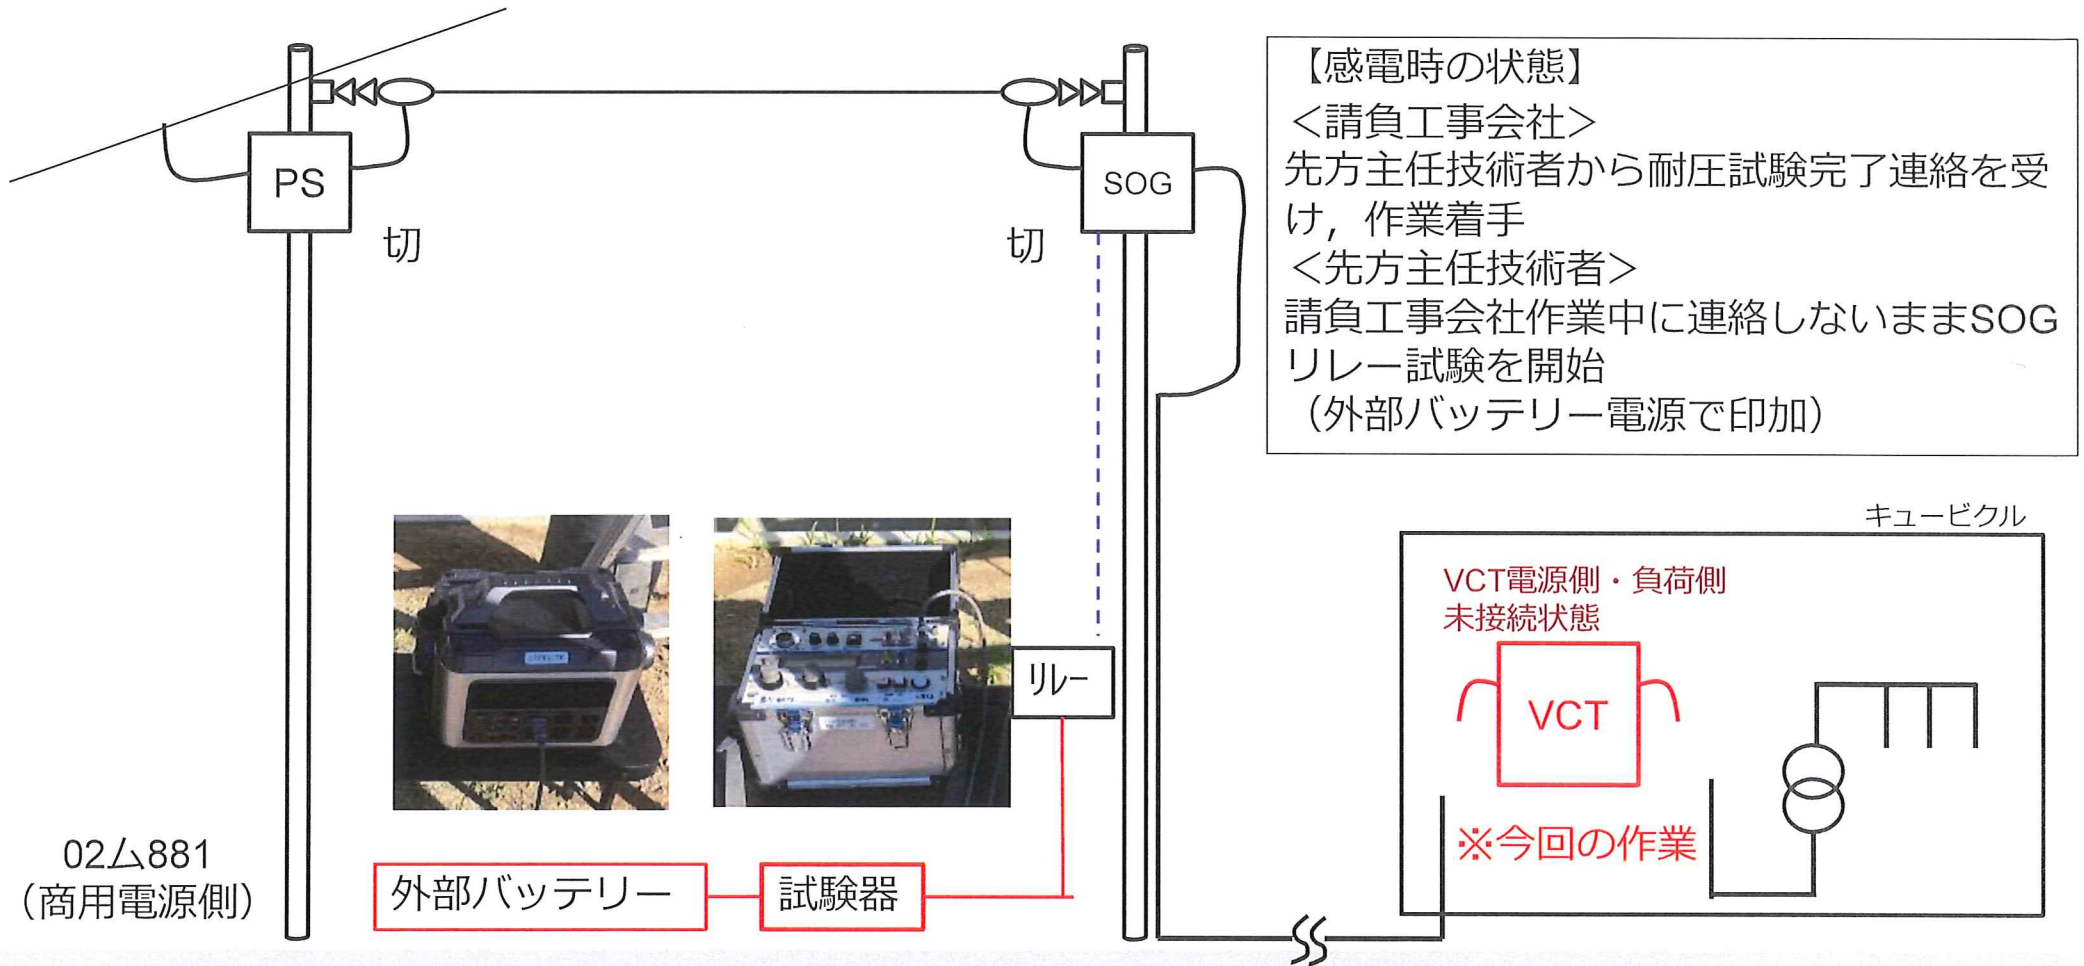
発生状況図

- 1 発生概要 被災者は、高圧自家用新設工事（VCT・WHM付工事）において、主任技術者による耐圧試験が完了し、作業着手に了解いただけたため、高圧計器工事に着手した。主任技術者は、被災者の高圧計器工事作業中にSOGリレー点検を実施するため、ポータブル電源と試験器を使用して、SOGリレーへ印加した。通常、制御線のP1（黒線）、P2（白線）を外すべきところ、制御線を繋いだまま、印加したことにより逆圧がかかった。
～以降、推定（本人聞き取りできていないため）～
被災者が先方ケーブルの癖どりをしようとキュービクル内へ入ろうとした時、ケーブル先端が左足小指付け根に接触し流入、体を支えるためにキュービクルへ付いていた右手小指球から流出し、感電した。
- 2 発生日時 2024年6月19日（水）10時35分 （天候：晴れ）
- 3 発生場所 ○○ ○○
- 4 被災者 ○○ ○○ 20代 男性
- 5 傷病名 経過観察のため入院中
- 6 班構成 作業監督者 1名 作業員（被災者） 1名 計2名

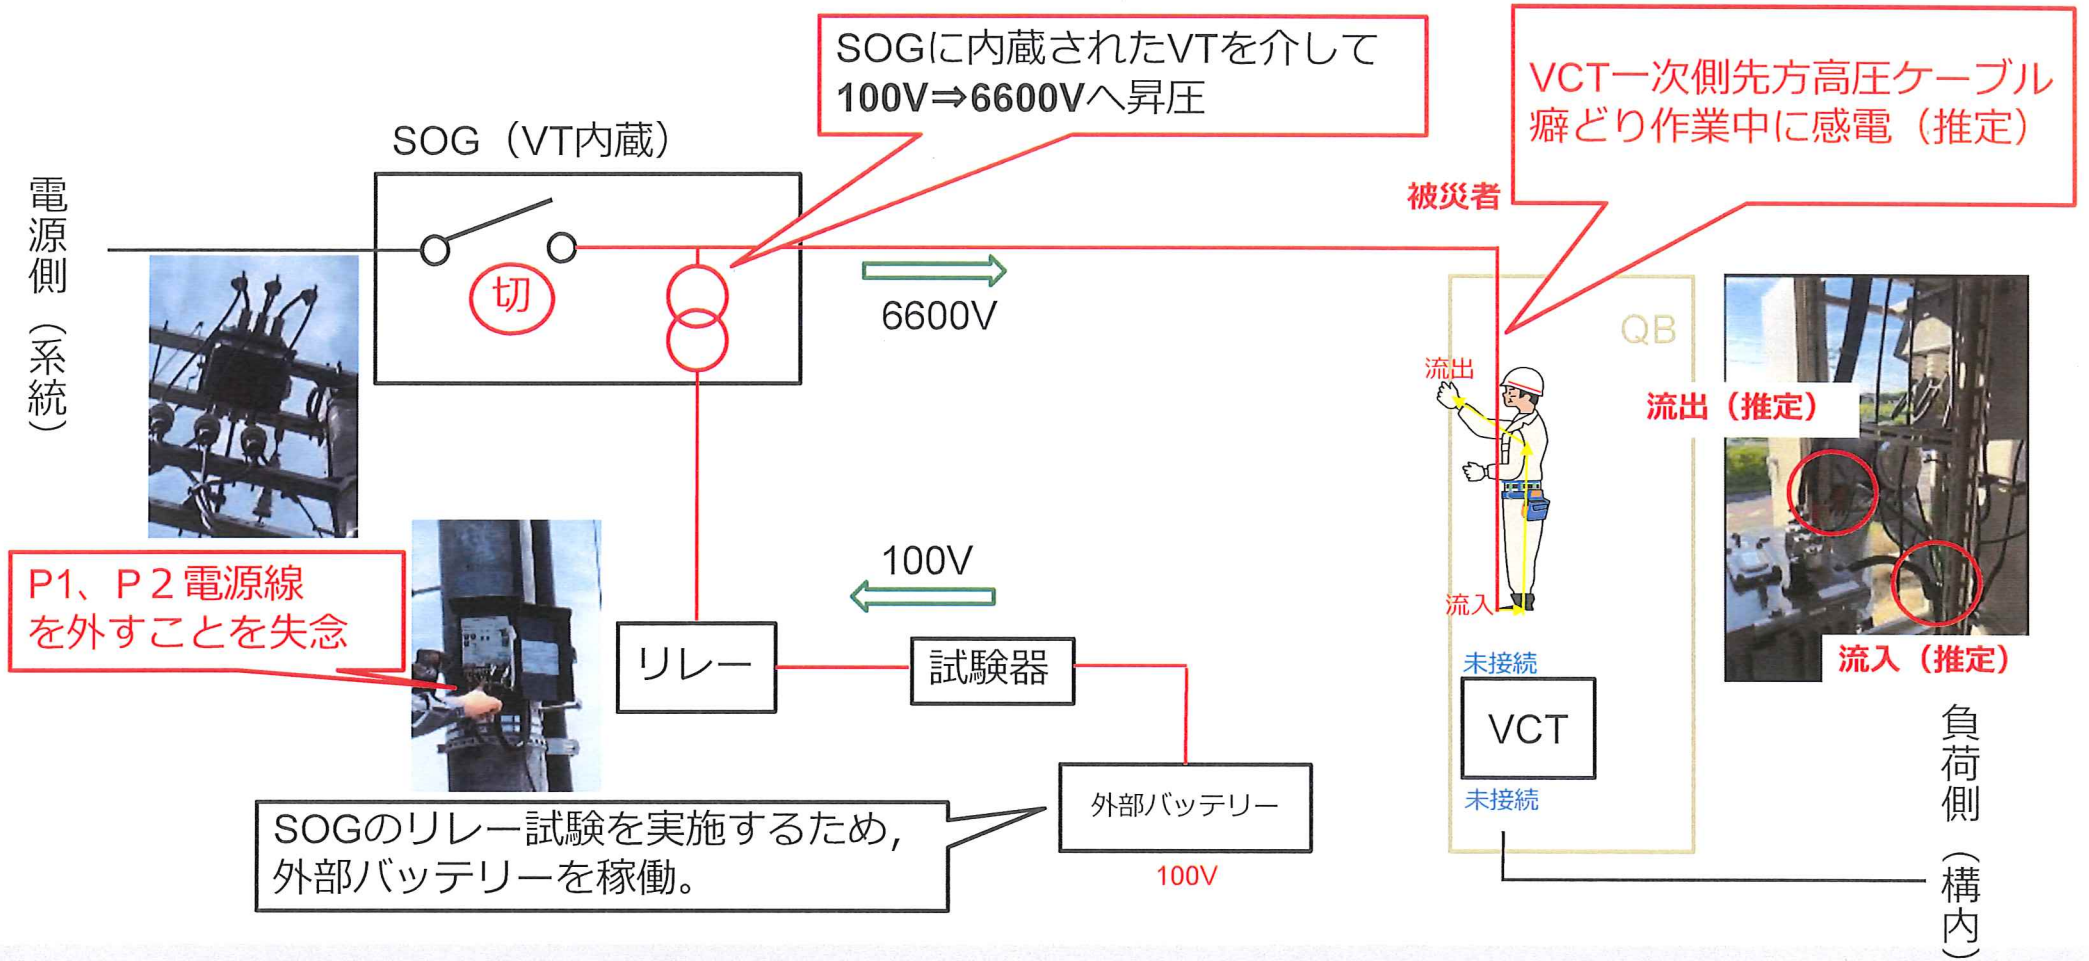
感電発生時の概要図

現地での主技からの聞き取りにより、「端子を切離しせずに実施した」との事実確認が取れている。
→端子（P1,P2）にかけた100VがVTを介して昇圧された。

■メーカーの取説において、VTへ接続する電線は切離し後に試験をすることが定められている（厳守）。現地主技への聞き取りにより、切離し未実施で試験をしていたことが判明している。

試験実施時は、制御装置の端子から、VT（電源）への接続端子を切離しのうえ、試験することが定められている。
