中部電力パワーグリッド

災害最終報告書

災害件名：開閉器操作のため昇柱した際に電柱から墜落

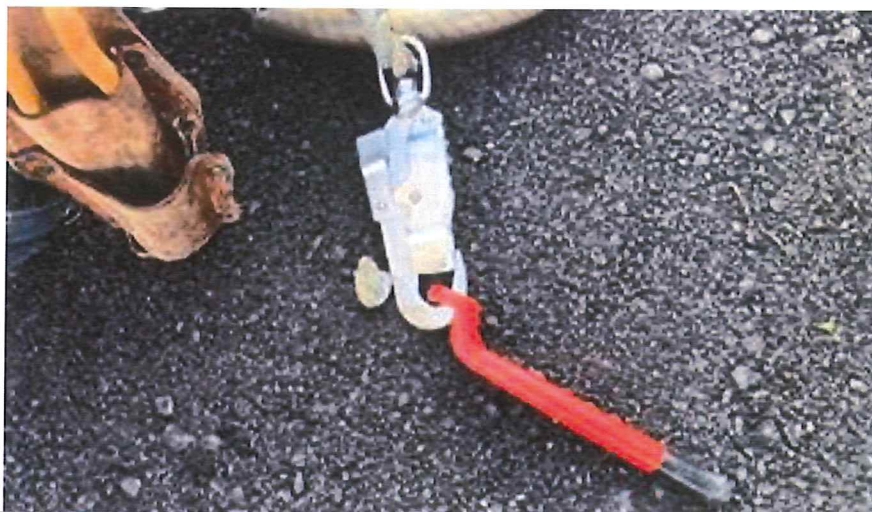
写真1 本フックは保持レンチに掛かっていた

- ①被災者は、引込用開閉器を開放するため、昇柱を開始した。
- ②このとき、D環横のダブルサック外側に収納していた保持レンチに誤って本フックを掛けた。
- ③被災者は、頭部の位置で5.5m、足の位置で4.2mの地上高まで昇柱した。
- ④操作対象開閉器の操作位置を確認しようと視線をあげて、ワークポジショニングロープに体重をかけた。
- ⑤2～3秒後、ダブルサックの縫製部分が破断し、保持レンチが抜け、被災者は墜落した。

番号	要因分類	当該現場の問題点	暫定対策
①	人-2	配電線路関係安全作業の手引では、「取り付け後、正しい位置に完全に掛かっていることを、目と手と耳で確認し呼称する」と規定されているが、目での確認がなされていなかった。	発生事象の現場作業者への周知
②			現場作業者の腰道具の一斉点検および是正 (誤ってフックがかかる恐れのある道具類の除外)
③			本フックの適正な取り扱い方法の再徹底 (目と手と耳で確認し、ゆすって再確認の徹底)
④			現場毎・昇柱毎に本フックがD環にかかっていることを第三者が確認 (複数時は監督者、単独時は副長・指令当直がリモート確認)

番号	要因分類	重要な事実	根本原因	恒久対策案
①	管-1	被災者は、本フックを誤って保持レンチにかけた。	会社では、D環付近にD環と錯覚するような物の取り付けを禁止していたが、指針や手引に具体的な定義がない。	<ul style="list-style-type: none"> ① D環と錯覚するような物を具体例とともに定義する。 ② D環の直近に配置する工具を具体的に指定する。 ③ 脇吊りバンドの形状変更の目的を明確にするとともに、D環直近に脇吊りバンドを配置することを指定する。 ④ ①②③の有効性を評価後、手引の修正希望案を配電部へ上申する。
②	管-1		会社では、腰道具の標準的な配置について、指針や手引に記載がない。	
③	管-1		会社では、脇吊りバンドの配置について、指針や手引に記載がない。

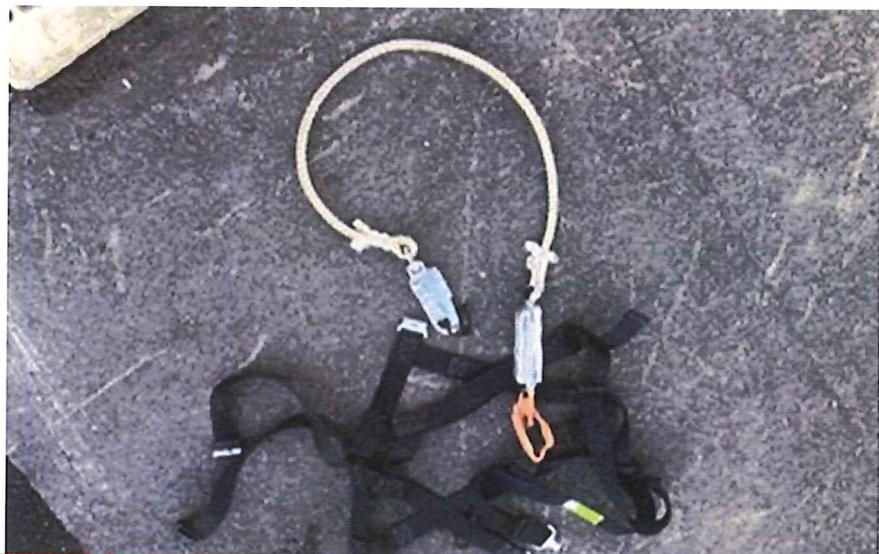
写真2 補助フックはハーネスの休止フック掛けに掛かっていた

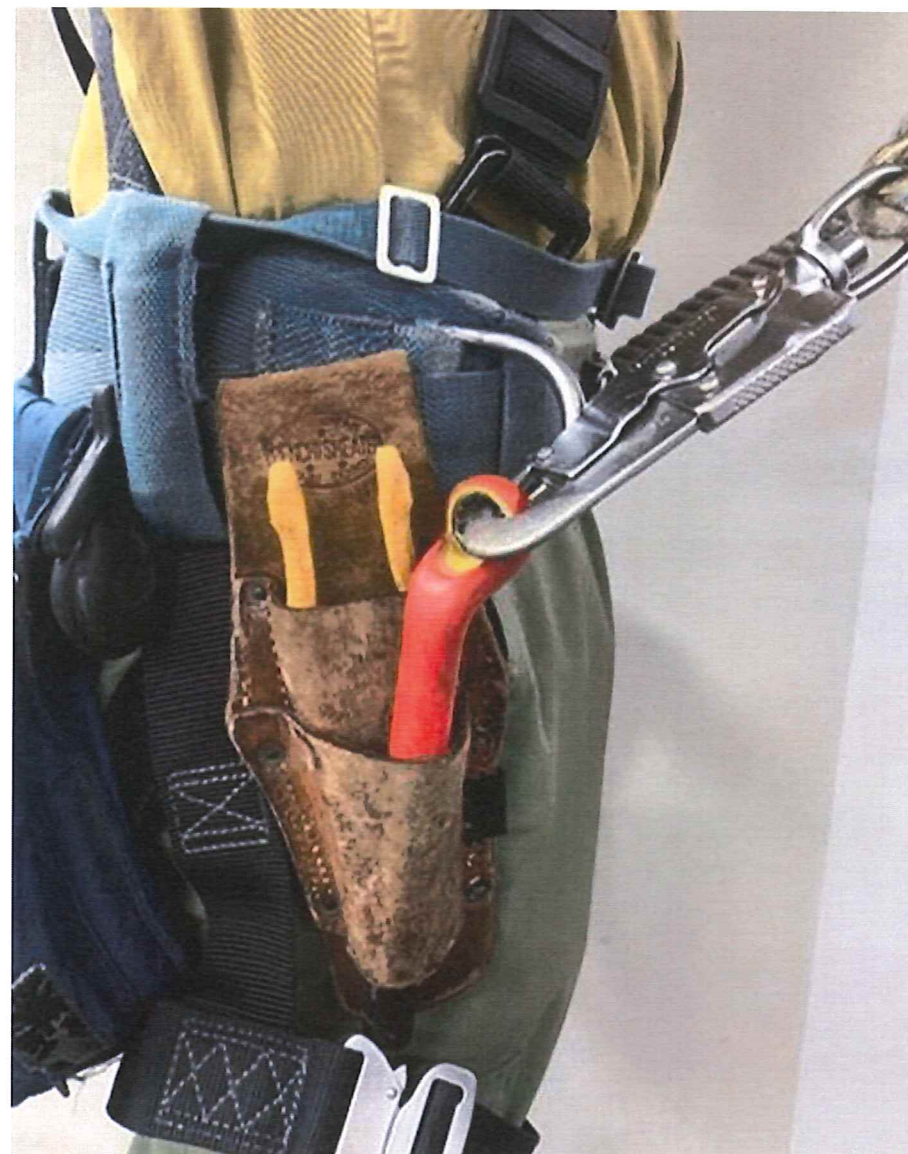
写真3 本フックが保持レンチに掛かっていた状態 (再現)

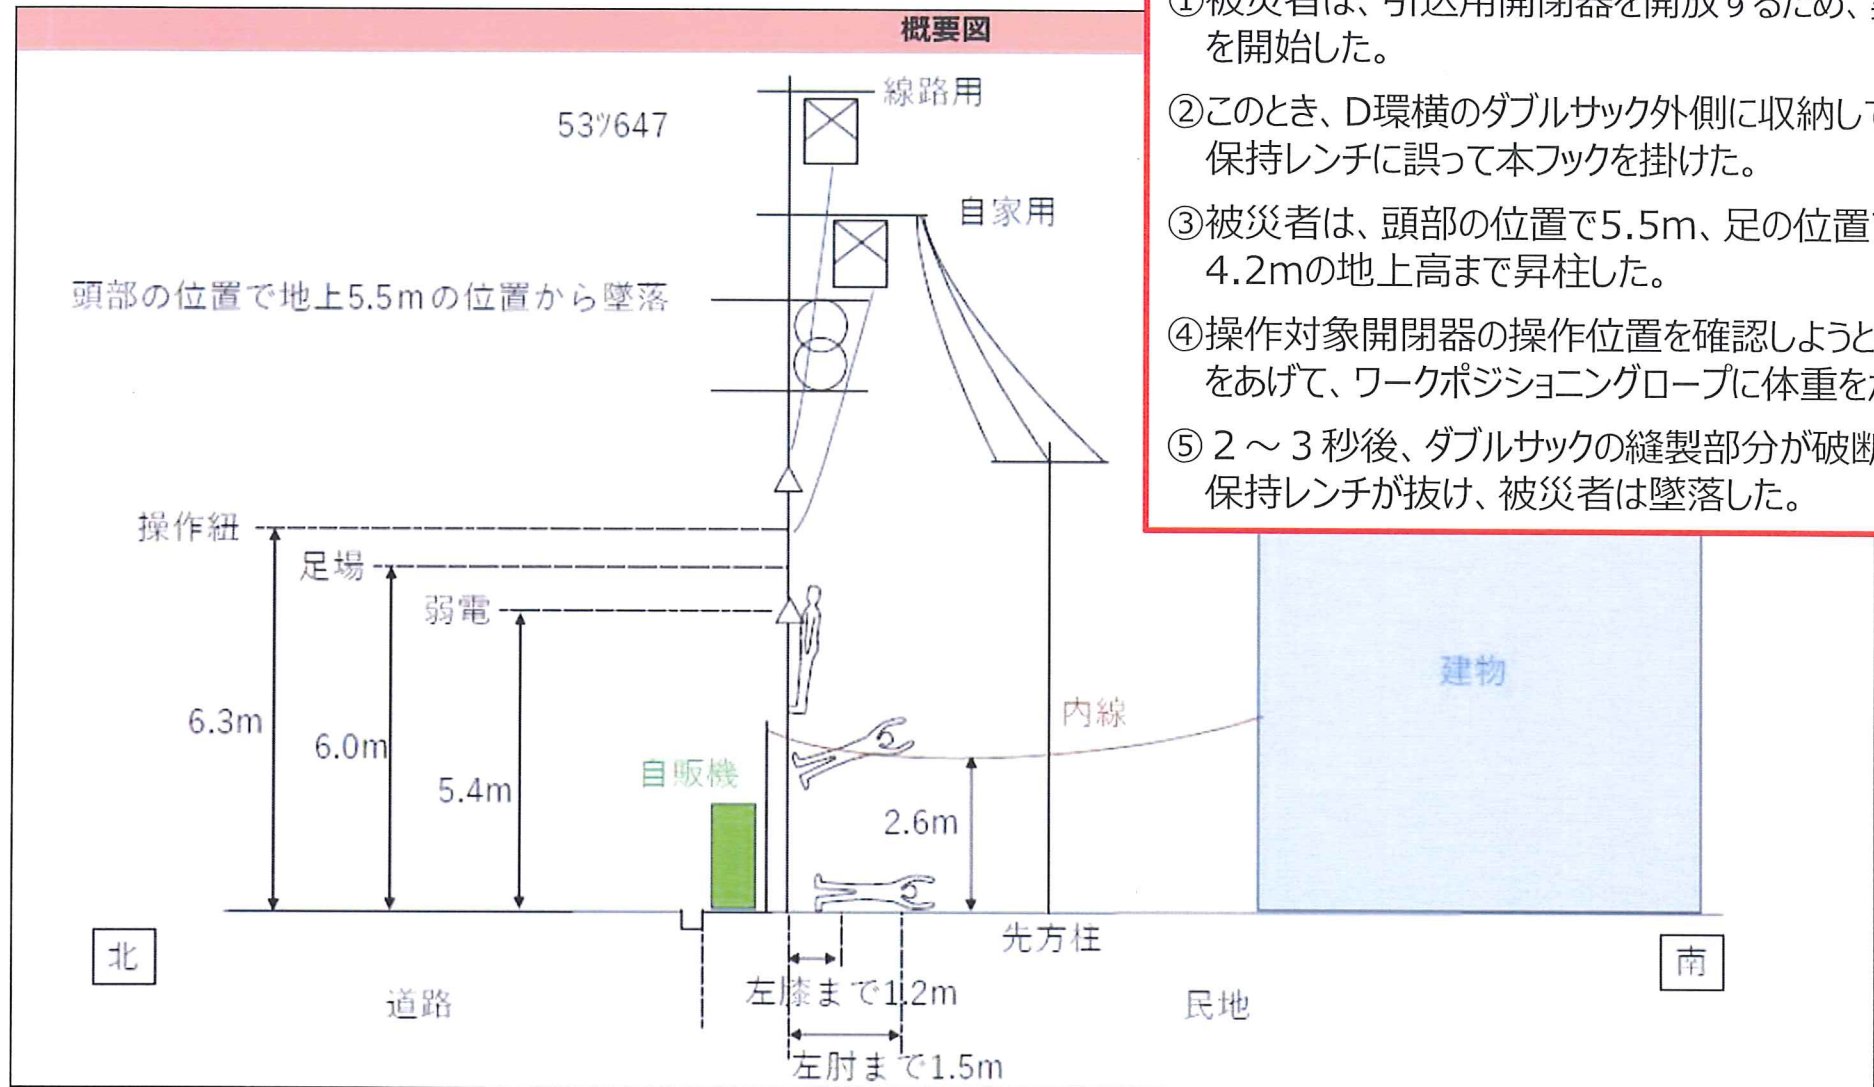
【発生状況概要】
