中部電力パワーグリッド

配電部門 安全月報

2024年11月
配電部 配電運営G 安全T

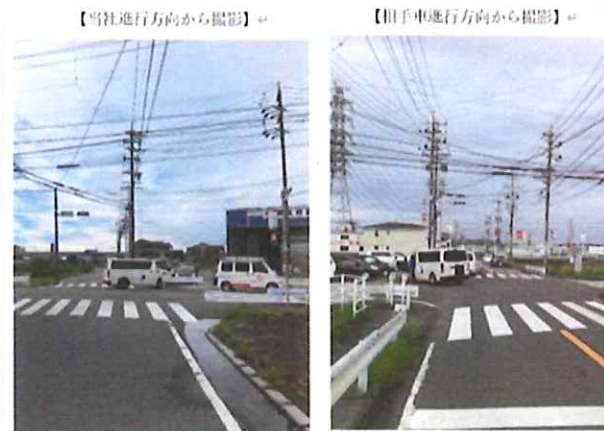
信号交差点通過時に左から来た相手車と衝突 (AKSiS内にドラレコ映像有)

- 1 本人は応需業務のため伝票6件を持ち、単独で事業場を出発した。
- 2 当該交差点の45m手前を時速約40kmで走行中、前方の信号が青から黄に変わったためアクセルから足を外した。
- 3 **このまま停止すると、停止線を超え横断歩道付近まで進むと思いそのまま交差点を通過しようと考え、再度アクセルに足を乗せた。** (アクセルは踏み込んでいない)
- 4 当該交差点に進入する直前に、交差点左側から進入してくる相手車を発見し、ブレーキを掛けたが交差点中央付近で相手車と衝突した。(この時双方の信号は赤)
- 5 本人は会社、警察署、保険会社へ連絡した。(当方ケガなし、病院受診なし)

- ✓ 当該交差点は歩行者用信号がないため、いつ信号が変わるか予測ができません。
- ✓ 交差点東側には建物があり、当車と相手車が双方の存在を認識することは困難です。
- ✓ 今回は車同士の接触事故となりましたが、**歩行者や自転車が飛び出してきたら、相手や運転者はどうなっていたでしょうか。**
- ✓ 交差点内に進入してしまった後でも、横断歩道に被らない位置や車両の妨害とならない位置までバックすれば、「交差点等進入禁止違反」にはなりません。
- **上記の内容やドラレコ映像を踏まえ、あなたがこの場面に遭遇したらどうするか？一度考えてみてください。**

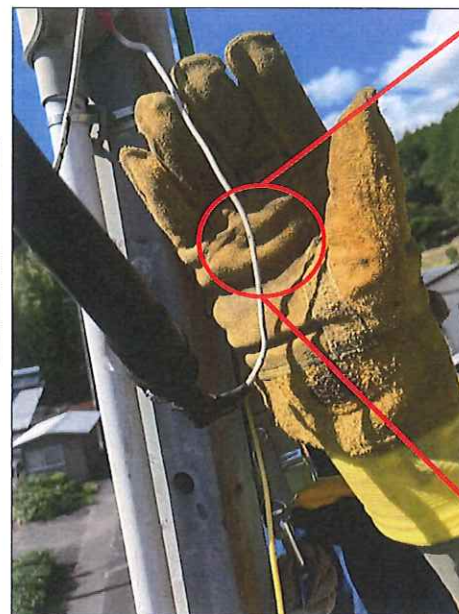
発災後の現場検証によりIV線の充電部が判明。
 ※検証前は変色しておらず、デジタル顕微鏡でしか芯線部を確認できないレベルであった。

- ✓ 現場検証の結果、左上図のとおり、外灯引下線の接続箇所は撤去対象の動力引込線よりも上部にあったと想定されます（破線部は被災時の現場状況を想定したもの）
- ✓ 被災者は昇柱前点検を行い「充電部には触らずに作業できる」と判断しましたが、昇柱動作時に足元にあったNTT線を「切ってしまうかもしれない」と思い、**足元を注視しながら左手を上部に伸ばした結果**、IV線に接触。IV線が一部劣化しており、感電に至っています。
- 昇柱前に留まらず、昇降柱の途中においても、活線部分との離隔距離を確認し、安全な昇降柱箇所を確かめるようにしましょう。

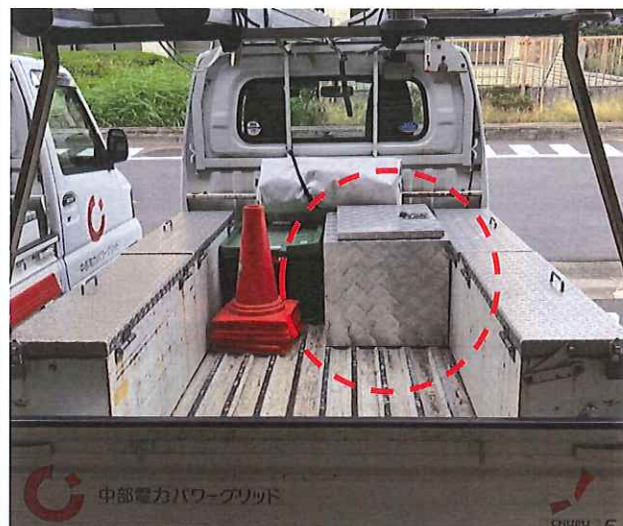
アルミBOXの外観①

個人の荷物（伝票、ペンコム等）を収納する。または運転席後ろの工具BOX内の工具等をアルミBOX内に収納し、空いた工具BOXへ個人の荷物を収納（アルミBOX、工具BOXともに南京錠で施錠）する。
