発生概要

作業中にロープがほどけ、落下した子局が右肩に当たり負傷

業務内容

開閉器取替工事

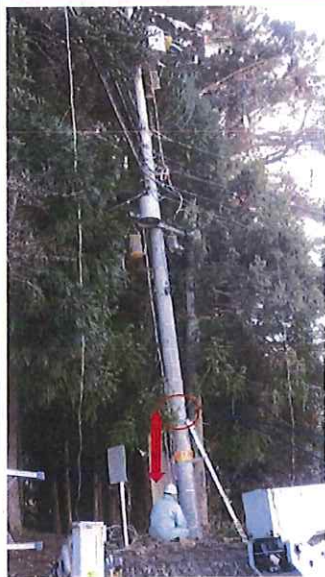
概要図

発生状況	負傷部位
<ol style="list-style-type: none"> 9:20頃、A現責（以下「A現責」という）以下3名は当該現場に到着した。 9:25頃、停電でVSAをRS4に揚替る工事内容について打ち合わせを実施した。 9:45頃、A現責以下3名は、作業を開始した。 11:15頃、B技術者は旧子局を取り外し、ロープで地上に降ろした。 A現責は、下りてきた子局を作業車に運び、柱直下で新しい子局（約18kg）をロープで縛り、昇柱していたB技術者に上げるように指示した。 この時、子局の地切確認をしていない。 11:20頃、子局が2~3mくらい上がった所でロープがほどけて落下し、直下にいたA現責の右肩に子局が当たった。 痛みがなかった為、20分程度作業を続けていたところ、右肩に違和感出てきた。 11:40頃、A現責はC副課長に電話で事象を報告した。

地上2~3m付近でロープがほどけ、子局が落下
