災害最終報告書

請負災害 レベル3

災害件名：建柱工事による墜落災害

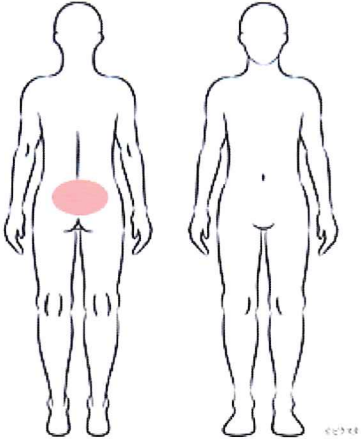
発生概要					
建柱工事の足場ボルト取付作業中に墜落					
災害レベル	種別	起因区分	態様区分1	態様区分2	
3	請負災害	当方	墜落	その他	
発生部署・元請会社・一次請負会社			業態区分	年齢	性別
発生部署：中部電力パワーグリッド 長野支社 篠ノ井サービスステーション 元請会社 一次請負会社			配電	40代	
発生日時	天候	発生場所（住所）			
2024/02/26（月） 17:00	雪	日本、〒381-2205 長野県長野市青木島町大塚1562-63			
業務内容					
建柱工事					
発生状況			負傷部位		
1. 11:30頃、現場責任者(以下、現責という)以下5名は当該現場へ到着した。 2. 作業内容は、14B分割柱2本と12B分割柱支柱の建柱工事であった。 3. 現責は、公衆保安を確保しTBM-KY実施後、作業開始した。 4. 1本目の建柱が完了し、2本目の電柱の上部と下部を接続することとした。 5. 被災者は、足場ボルトを取り付けるため下部分割柱に梯子をかけ昇柱した。 6. この時、地上でワークポジショニングロープをD環に掛けたが、しっかりと掛かっていなかった。 (本人確認の結果、フックの取付状態を目視で確認していない) 7. 17時頃、被災者は、梯子を昇り、足場ボルトを取り付け、第2足場ボルトに昇り体重を掛けた際、フックが外れ地上高約2.9mから墜落した。 8. 現責は、誰かの「あっ」という声で、被災者が墜落したことに気付いた。 9. 現責は救急車を手配すると共に、工事管理者に報告した。

当日の服装		AKSIS ID	関係箇所への連絡		
保安帽、作業服、防寒服		1100001516	警察	連絡済	救急
	けがの程度	傷病名		休業日数	治療日数
当方	重傷	腰椎圧迫骨折		28日	28日
