件名: 【速報共有】(東京電力パワーグリッド) 請負会社作業員の死亡災害について(8/5発生)
添付ファイル: 20240805 東京電力パワーグリッド_送電線接近樹木伐採作業中に高圧線に接触し感電.pdf

送電線接近樹木伐採作業中に高圧線に接触し感電

東京電力ホールディングス株式会社

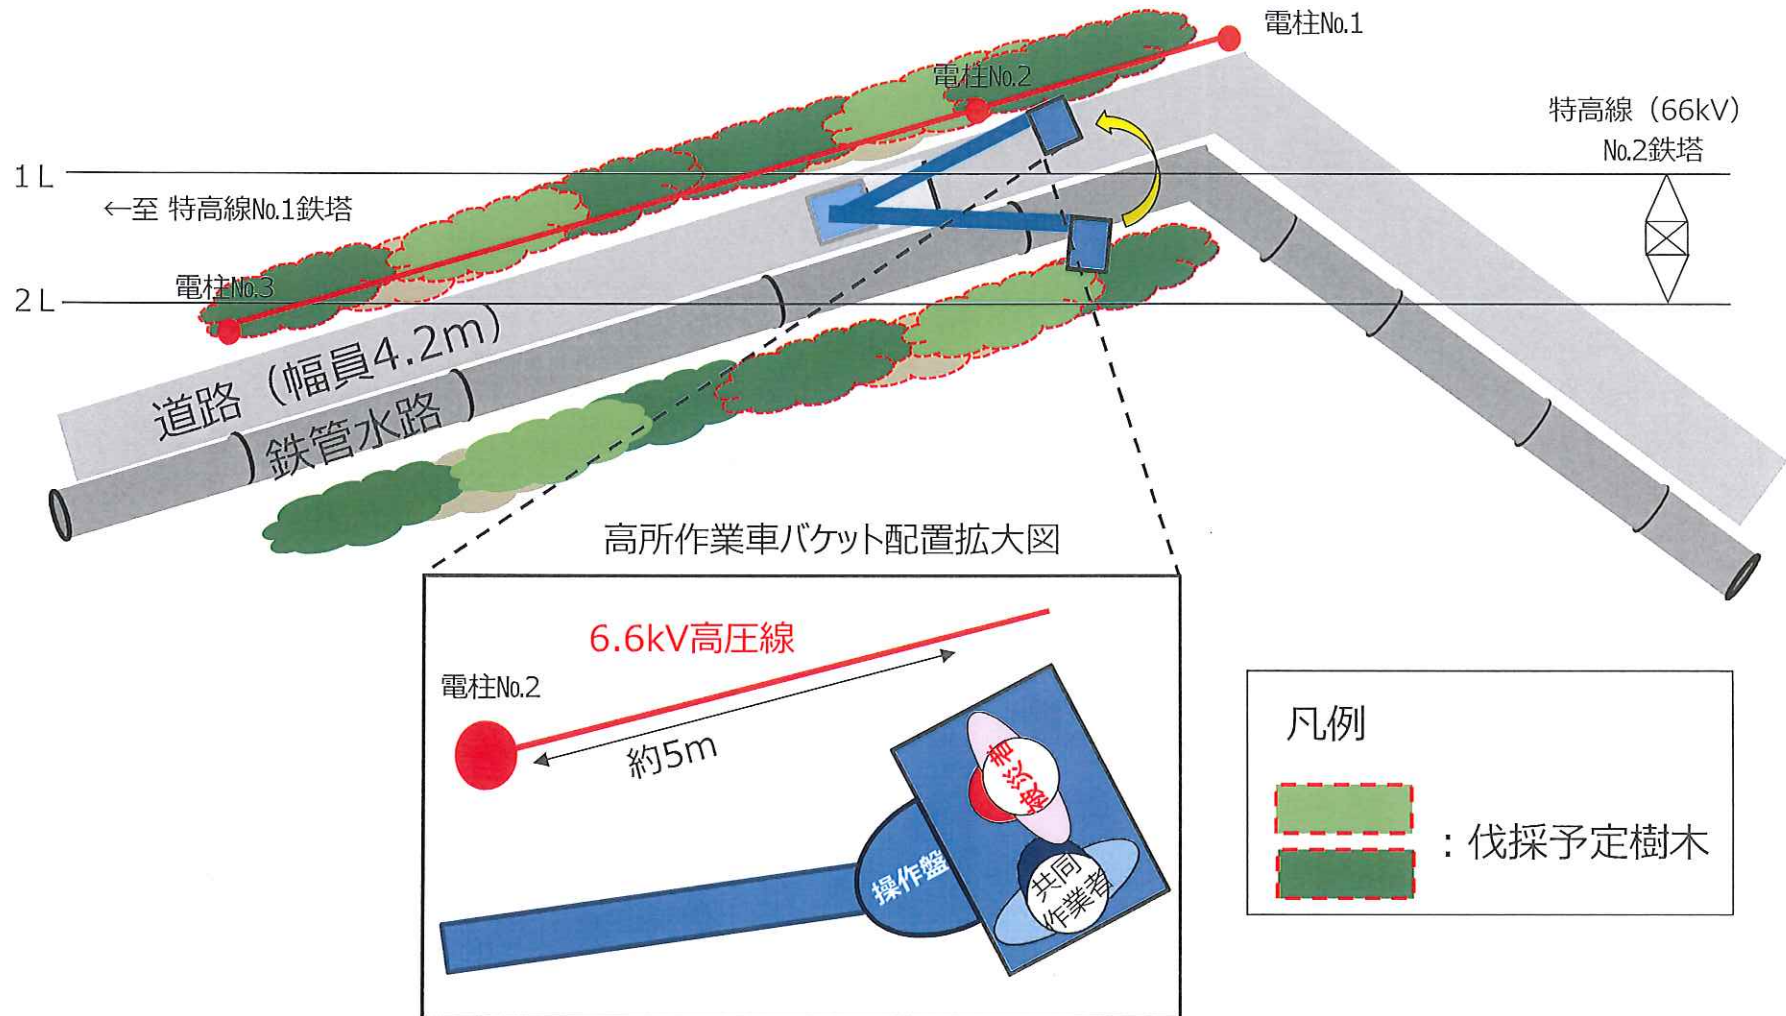
2. 災害状況【平面図】

- 2L側（水路側）の伐採実施後、バケット内にたまった伐採木を下ろすため高所作業車のブームを高圧線側へ旋回させた際に発災。

「T B M K Y にて現場に潜在する危険要因を発見し、全技術者で共有のうえ、対策を樹立し除去・是正する」

「バケット移動前には移動先の活線状態を確認する」

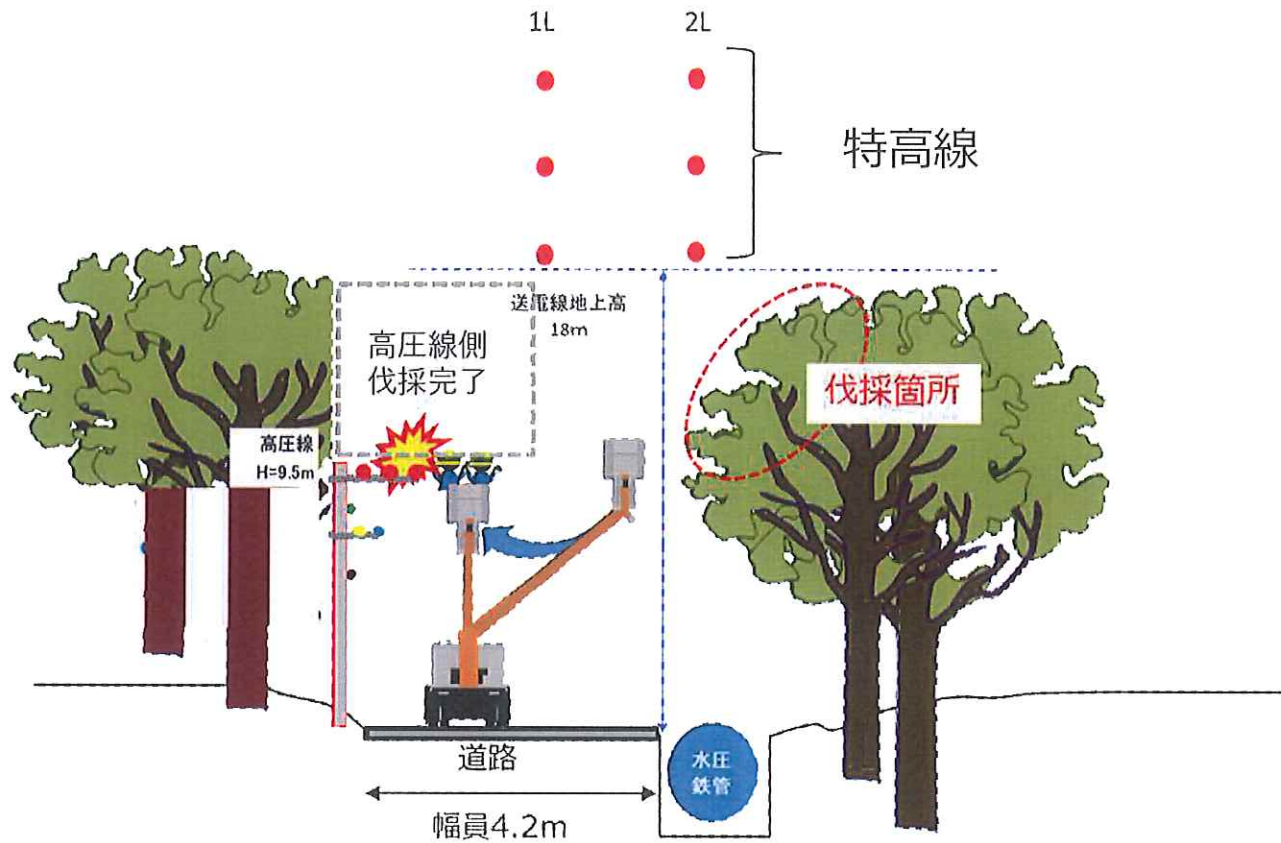
3. 災害状況【断面図】

- 1L側（高圧線側）の伐採が完了した後、2L側（水路側）の送電線接近樹木の伐採を実施。
- バケット内にたまった伐採木を下ろすため高所作業車のブームを高圧線側へ旋回させた際に発災。
